鬼北の足跡を辿る【第2回】

「等妙寺旧境内で検出された本堂跡の不思議」

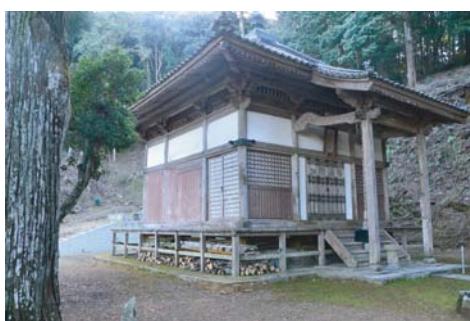
現等妙寺観音堂（如意輪堂）

新本堂は礎石配列から、来迎柱をもつ唐様建築で、周囲に縁のめぐる方三間の堂であることが確認できました。南予地域には、国の重要文化財善光寺薬師堂(鬼北町小松)をはじめ、室町後期から江戸期にかけての唐様建築の三間堂が集中する特徴がみられ、現等妙寺観音堂(如意輪堂・宝暦5年(1755年に再建された町指定有形文化財)もこの一例です。

新本堂と現等妙寺観音堂は、柱間寸法がほぼ一致しており、新本堂焼失後、現等妙寺に移転されたのちも、本堂(如意輪堂)をほぼ同じ形で継承し続けてい

また、旧本堂は礎石を一部残すのですが、地覆石の配列により、和様もしくは唐様建築で背面に廻り縁のない方三間堂と考えられます。つまりは、等妙寺の創建当初より三間堂を本堂とする規範があり、旧本堂、新本堂、さらに現等妙寺境内に移転された江戸期まで連綿と繼承され続けていたのです。
