史跡等妙寺旧境内 保存管理計画策定報告書

愛媛県鬼北町教育委員会

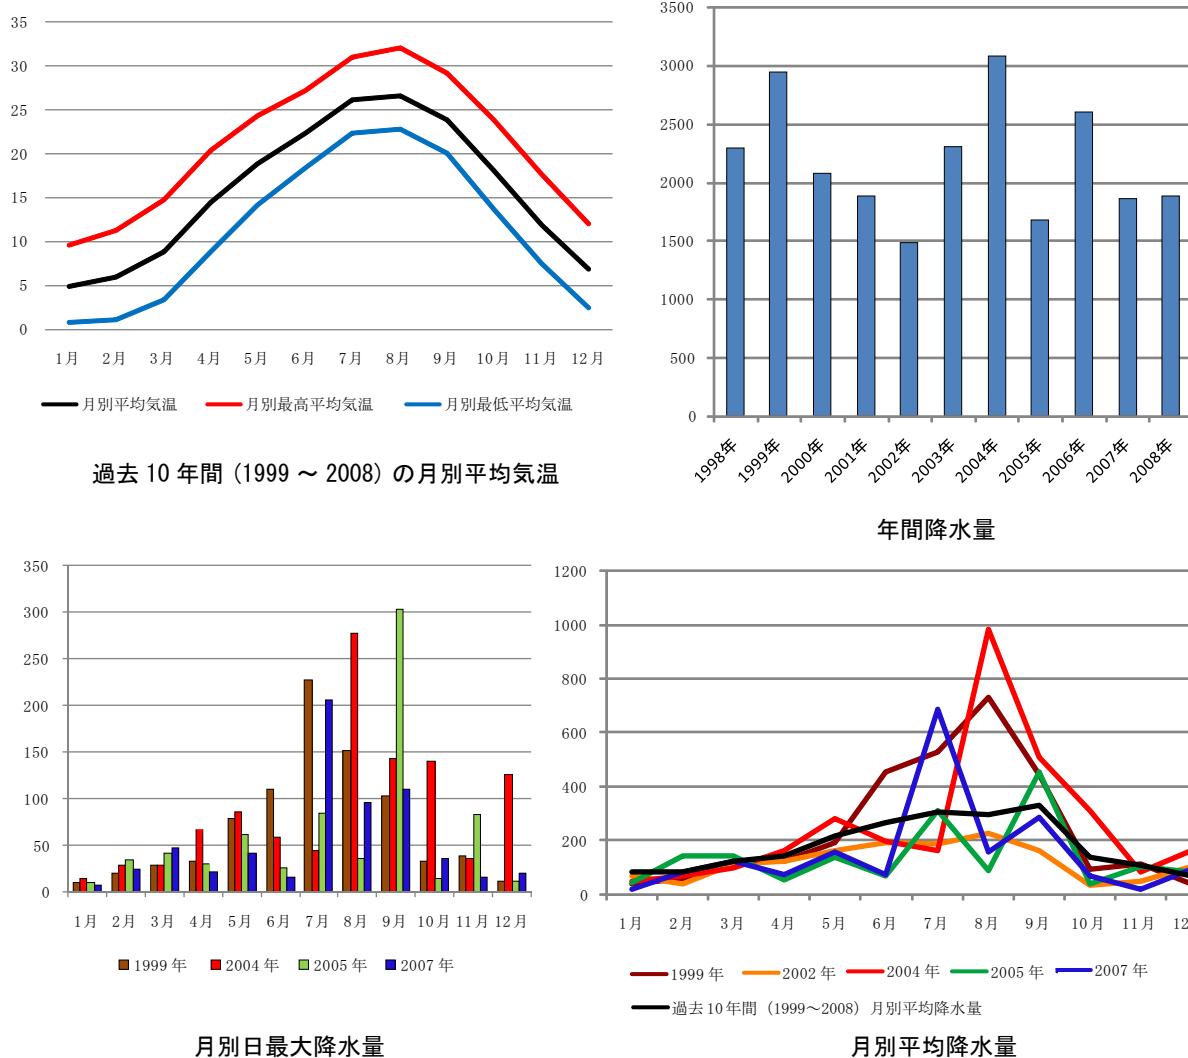
図3 過去10年間の降水量と気温（近永）

ので、年間降水量が最も多かった2004年は、8月の降水量が1,000mm近くに達している。また、最大降水量200mm/日を越えるデータが観測された年をピックアップすると、1999、2004、2005、2007年が該当し、2005年9月には300mmを越える降水量が観測されている。

① 気象 (表1・2、図3)

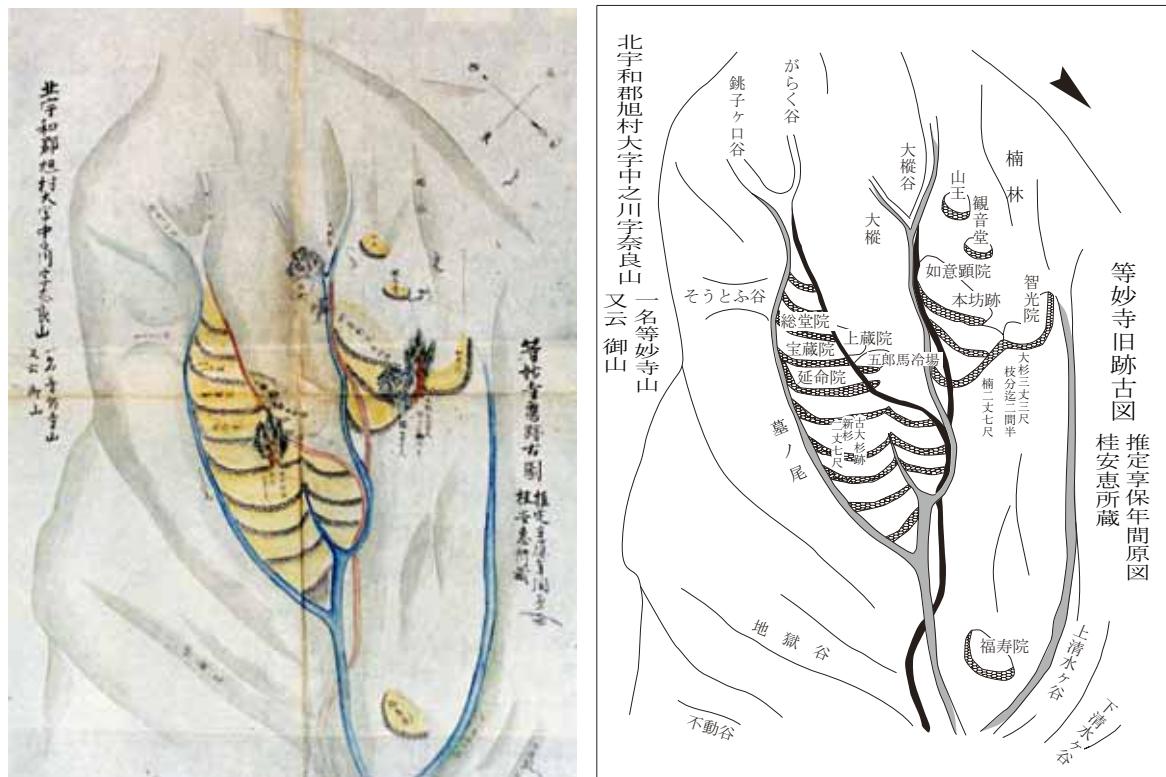
図7 等妙寺旧跡古図（写）と詳細トレース図

「推定享保年間原図」の写しとされる古図で、松山大学「西園寺源透文庫」の所蔵である。描かれた経緯は不明だが、旧跡古図には、遺跡としての等妙寺中心域の平坦部や谷川の位置のほか、坊院名や谷地名などが詳細に記され、地元での伝承や現地形ともよく一致している。すでに跡地となっている等妙寺の中心域の様子を現在に伝える貴重な史料である。

【等妙寺旧跡古図】（図7）

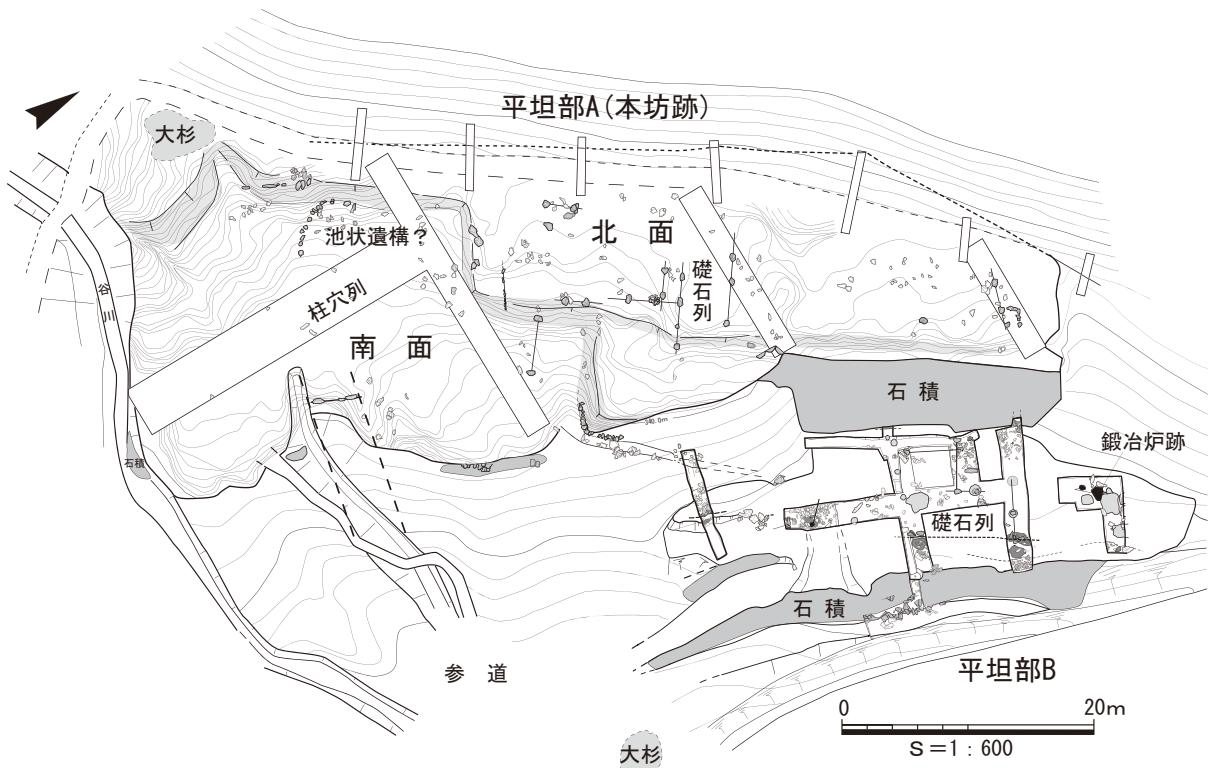
図10 平坦部A(本坊跡)・平坦部B平面図

西地区は、上から山王・觀音堂、本坊跡・如意顕院と記される平坦部A、その下に2段の平坦部B・Dが配置される。その南側には平坦部A-3、北側には智光院と記される平坦部Cが位置する。また、平坦部Cの北側下方にも小規模な平坦部Eが確認されている（第10次調査）。

平坦部A（本坊跡）は、面積約1,400m²と本寺院中で最も広い平坦部で、そのほぼ中央に鍵形の低い段差を設け、若干高い北面と南面の2面に分けられている。北面部では、礎石列がいくつか確認され、その規模や間取りは不明ながらも礎石建物が存在したことが判る。南面部では、大スギの切株のつけ根付近に湧水地点があり、その周囲に石列が巡らされている様相が窺われることから、池の存在が推測されている。また、平成6～9年度のトレンチ調査では柱穴列を検出したとの報告がある。古図によれば、南に「如意顕院」、北に「本坊跡」

との文字が見え、敷地を分けていたものと考えられる。遺物の主な所属時期は14世紀から16世紀末までで、出土点数からみて15世紀後半から16世紀前半頃にピークがある。出土品には褐釉龍文壺や枢府磁の白磁皿などの優品もある（第1・2次調査）。

① 西地区（図10）

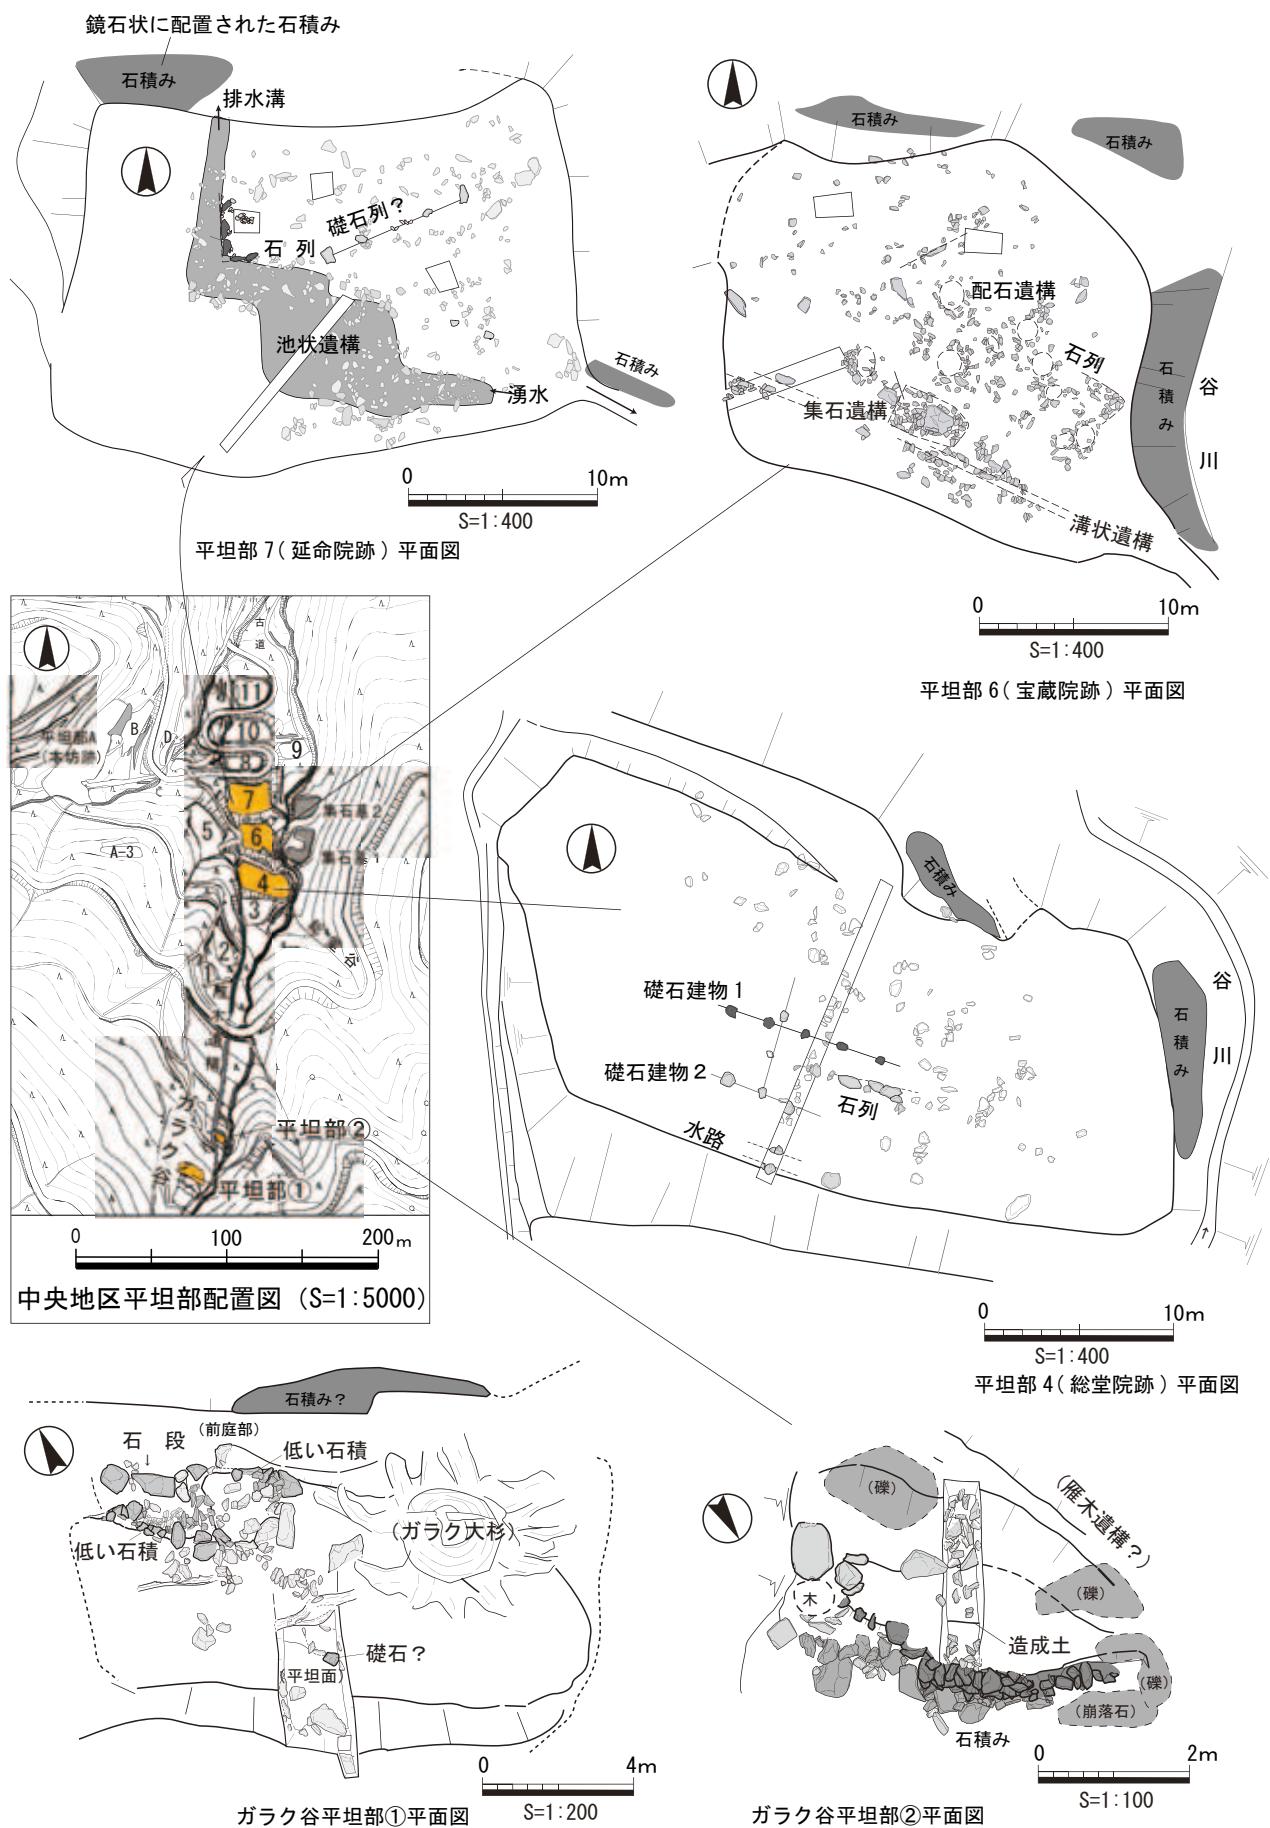
図11 中央地区とガラク谷

平坦部4（総堂院跡）では、礎石建物の礎石列、石列、水路状遺構、谷川に面した東側斜面と北側斜面に石積みがそれぞれ確認されている。礎石建物は、全体のプランは不明だが、礎石の並びから重複した2棟の建物跡が存在し、検出面の違いから明らかに時期差をもつものと考えられる。ともに柱間6尺5寸（約197cm）を基準とするものであった。遺物は主に16世紀前半のものが確認されている。平坦部5（上蔵院跡）では、後背の谷からの土砂堆積により、遺構面から約1mの厚さで被覆されている。その下層で、柱穴数基と石組みの水路状遺構が確認されている（第2・3次調査）。

平坦部6（宝蔵院跡）では、円形配石や方形状の集石遺構などが確認されている。集石遺構には、砂岩製の五輪塔残欠が数点伴っている。平坦部7（延命院跡）では、礎石建物の礎石列や池状遺構の輪郭に沿って配された石列などが確認されている。礎石の柱間は部分的に197cmを測るが、全体のプランは不明。池状遺構は、全体形は明らかとなっていないが、平坦部奥部の一画に湧水口があり、北西側に排水口が形成されている。排水には北側法面まで石列を設けているため、石積みの脇を流れ落ちるよう設計・配置されたものと考えられる。また、ここの石積みは、平面が約1.2×0.8mの方形の板状石材を鏡石状に2面配するという特徴的なもので、広島県の芸北地域にその類例が求められている（中野2005）。

平坦部8は、林道の造成により周囲が掘削されているが、西側法面と北側の一部に石積みが残存している。平坦部9は、北側法面に石積みがあり、平坦部10と連絡道でつながる。平坦部10は、平坦部の北側法面に石積みがみられ、それより若干ひかえた位置に石列により鍵形の区画を形成している。平坦部11では、平坦部の北縁に沿って幅約80cmの塀の基礎遺構が検出されている。また、西側外縁には段状石積み、階段状の石列や門礎石も確認でき、地区最下段に高い遮蔽物を築いていたことが判明した。平坦部8～11はすべて、平坦部内部の遺構は明確となっていない（第4次調査）。

② 中央地区（図11）

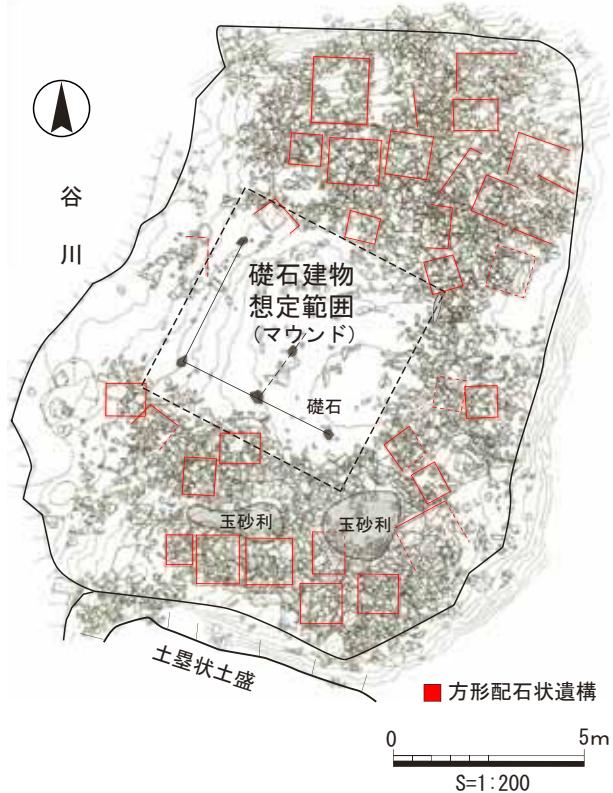
図 12 集石墓 1 平面図

集石墓1は、平坦部東側の奥部を削平し、西側へ造成して形成されたことが確認されている。また、谷川を人為的に湾曲させ、要所に石積みや土壘状土盛を配して水流を制御した様相を窺うことができる。平坦面上は無数の扁平礎（ホルンフェルス）で覆われ、その表面には多数の石造物残欠が散在する。また、集積した礎の下面には、一辺約1～2mの方形区画をもつ配石遺構が30基ほど存在することが確認されており、主体部とみられている（第1次調査）。平坦部の中央にはマウンド状の高まりがあり、その範囲には礎が分布せず、礎石とみられる石の配置が部分的に確認される。マウンドは一辺7m前後の方形区画が想定されるため、方形堂などの建物が存在したものと推測される（第7次調査）。

③ 東地区（図12～14）

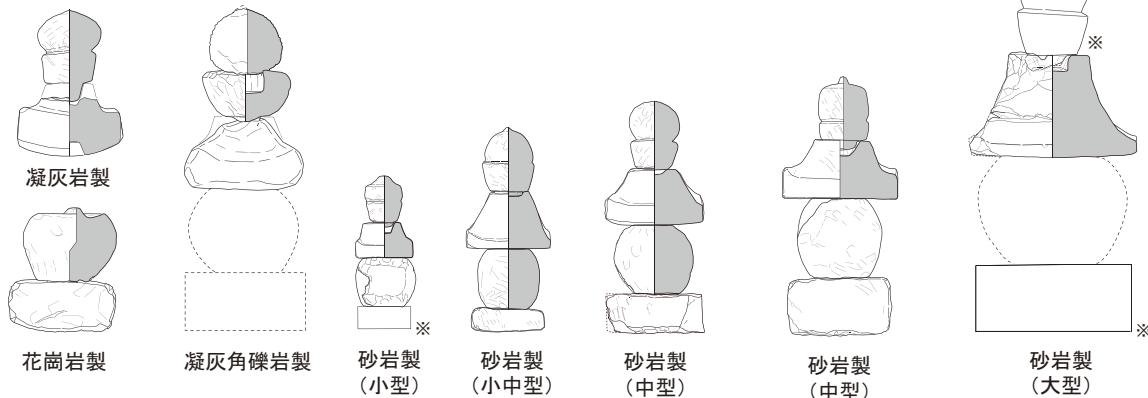
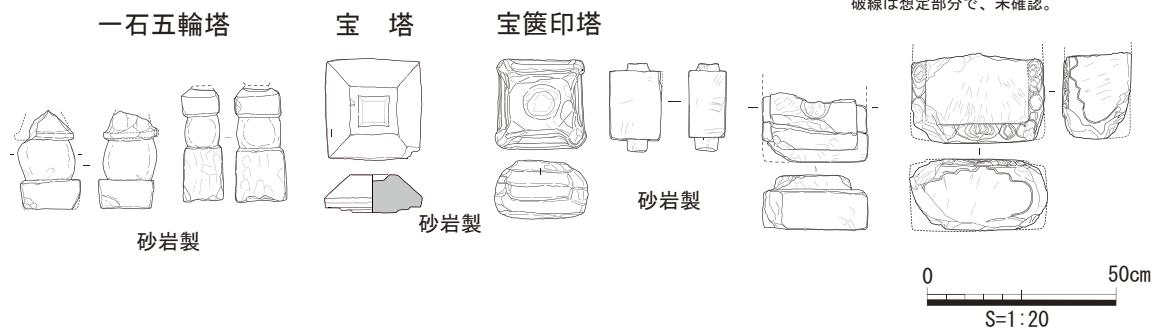
図 14 集石墓 1・2 の石造物各種

集石墓1・2の石造物については残欠の調査を行い、それぞれの部位から、五輪塔、一石五輪塔、宝篋印塔、宝塔が確認されている。石材は大多数が砂岩製で、僅かに凝灰岩、花崗岩、凝灰角礎岩製のものが認められる。五輪塔については、各部位の形質的特徴から、圧倒的多数を占める砂岩製のものとそれ以外に大別できる。砂岩製以外のものは、瀬戸内海沿岸地域で産出される石材を用い、形態的にも砂岩製のものと異なるため、他の地域で製作、搬入されたものと考えられる。逆に砂岩製については、瀬戸内海沿岸部で見られる五輪塔の形態的な特徴が異なるため、地域性が現れている可能性が高い。時期については、およそ戦国末期を下らない時期の造立と推測している（第7次調査）。

※マークは、未実測資料で法量のみ対応。
破線は想定部分で、未確認。

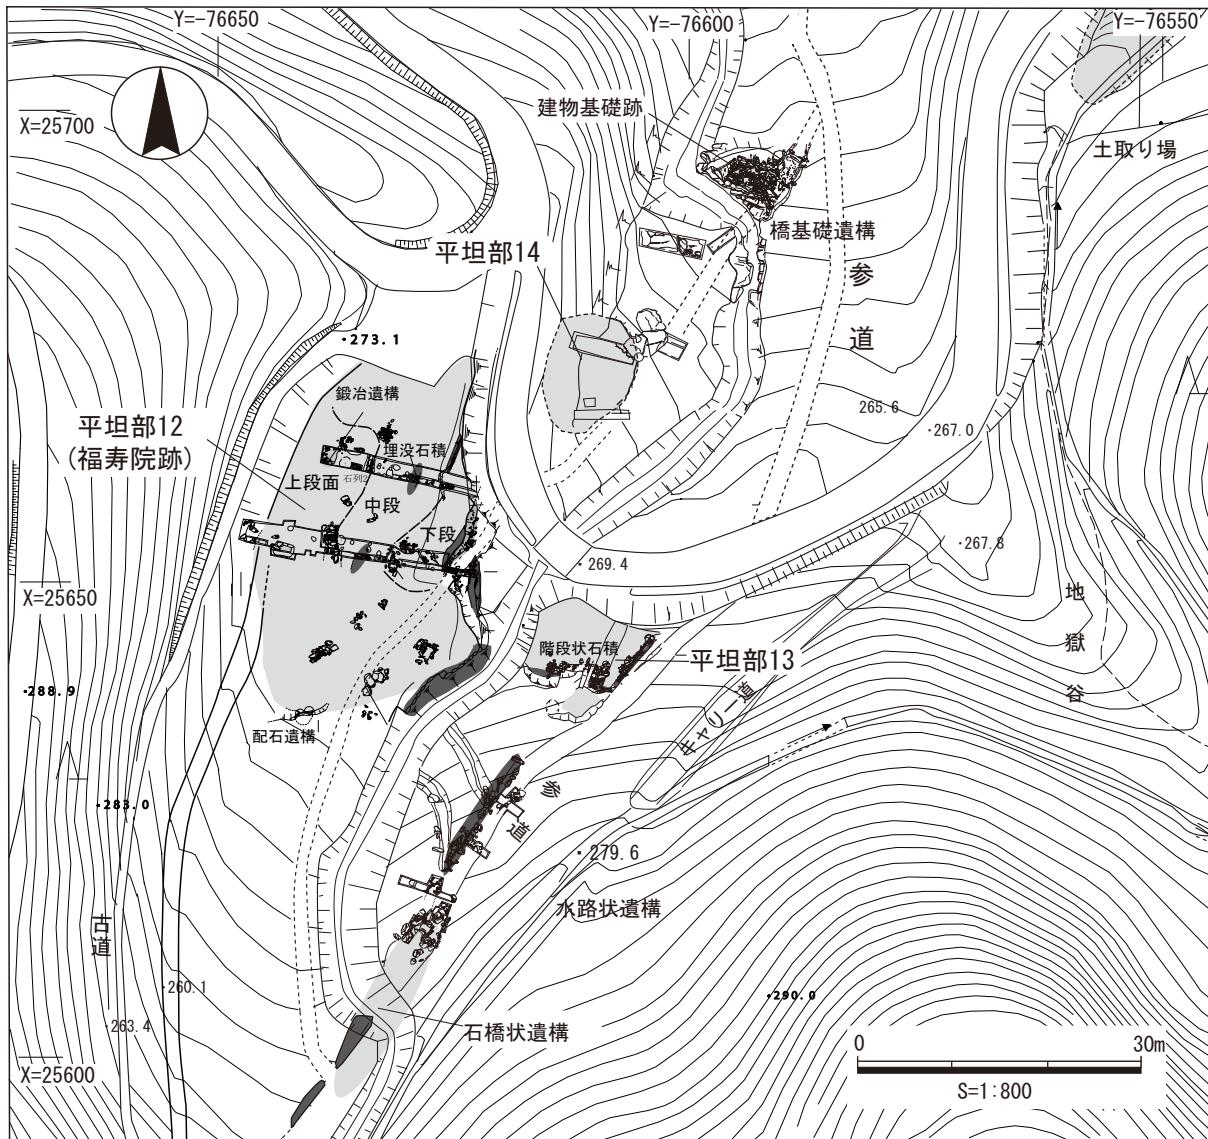
図15 北地区の主要遺構配置図

平坦部11より北に約120m離れた地点に平坦部12（福寿院跡）、その直下に平坦部14、谷川を挟んで対岸に平坦部13が位置する。

平坦部12（福寿院跡）は、平坦面が西から東へ大きく二度の造成により拡幅され、それぞれの境界に石積状遺構や石列等を設けた低い段差をもつ三つの面（上・中・下段面）で構成されていた。ここでは平坦部拡幅以前とみられる法面を検出し、埋没石積みとその下方には谷川の旧河道が確認されたことから、石積構築が寺構形成の初期段階に遡る可能性があることやその後の造成が、谷川流路の迂回を伴った大規模なものであったことが窺われた（第5次調査）。

④ 北地区（図15）

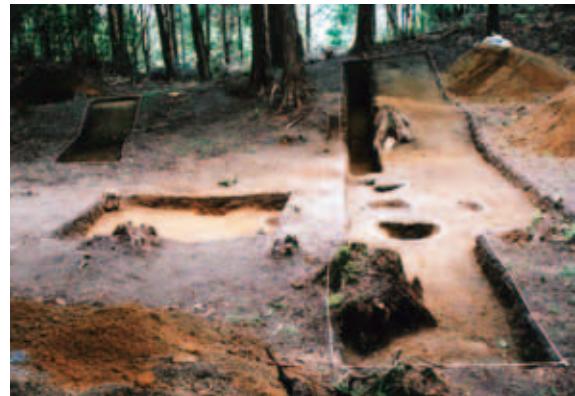
写真11 下銚子ヶ口の調査状況（北から）

ガラク谷からの古道と連結する等妙寺尾根上の鞍部に位置するところである。等妙寺尾根には「市越街道」と呼ばれる古道が通っており、郭公岳へと続く峠道ともなっている。ここでは、鞍部の平坦面とその北東側のやや下がった位置に平坦部が築かれている。鞍部平坦面では、柱穴3基やピット、V字溝、それに伴う土壘状盛土遺構が確認された。

東北側の平坦部は主に削平によって形成され、東西幅20m、南北幅15mの規模を持つ。遺構は、性格不明の円形盛土遺構があり、盛土下部を土坑状に掘り窪め、その上に土盛りを行い、外周に幅60cmほどの周溝が確認された。遺物の出土はなかったが、東北側の平坦部

① 下銚子ヶ口 (図16、写真11)

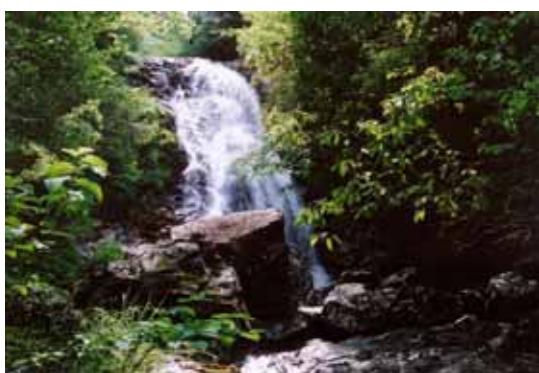
写真12 金剛滝（中野川）

行場については伝承や記録は皆無で不明といわざるを得ないが、修験の三大要素とされる滝・洞窟・岩場を探索し、調査を行っている。滝は中野川本谷に「金剛滝」があり、洞窟は2カ所、岩場1カ所を確認している。このうち、洞窟についてはどちらも前庭部を築き、その法面に石積みを付すものであり、等妙寺との関連について示唆的である。

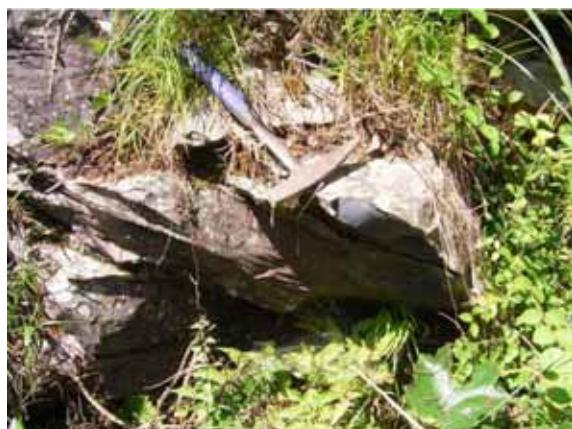
写真14 基盤岩露頭（頁岩からシルト岩）

風化の程度は比較的弱く、硬質な岩盤である。亀裂間隔は10～20cm程度で発達し、ハンマー打撃でやや反発する（CM級岩）。層理面の走向・傾斜はN22° E・36° N。

【基盤岩】（写真14～18）

林道の切土のり面や谷筋および尾根筋の一部に基盤岩の露頭がみられる。一部の露頭で砂岩頁岩互層がみられる程度で、主に頁岩からシルト岩が主体をなす。露頭での岩質状態は、風化が進行する軟質（D～CL級岩）な岩盤が多くみられる。層理面の走向・傾斜は概ね東西走向で、北落ちを呈し、北向き斜面に対しては流れ盤構造となる。

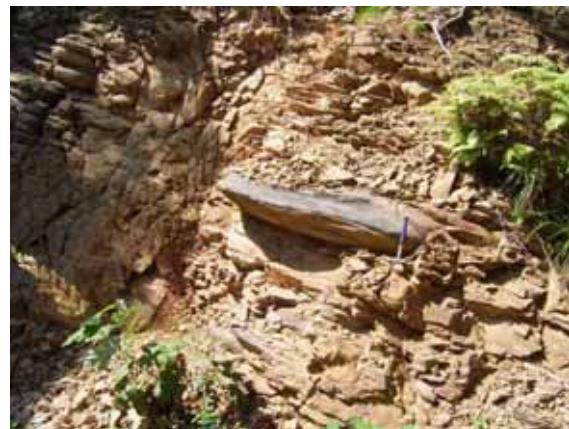
写真15 基盤岩露頭（頁岩からシルト岩）

風化が進行し、亀裂が数cm間隔で発達し、ハンマー打撃により容易にくずすことができる（D～CL級岩）。岩芯（CM級岩）が枕状に残る。この部分が崩積土内に混入すれば、円礫状にみえる。層理面の走向・傾斜はN6° E・38° N。

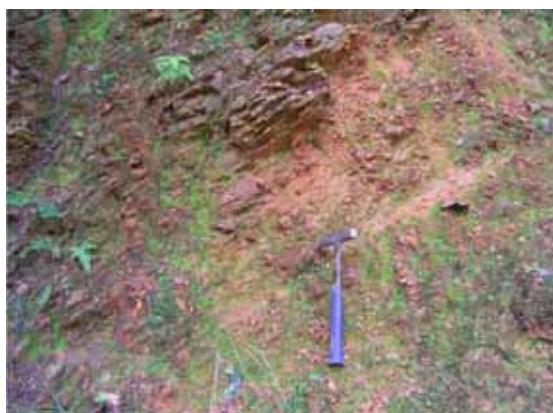
写真 19 崩積土露頭

粘土質砂礫よりなる。泥岩の転石が点在する。マトリックスには風化粘土状の赤茶色のシルト質砂が充填する。

【崩積土】(写真 19・20)

当地では比較的基盤岩の分布深度は浅く、崩積土は表層に約 1 ~ 2 m程度の厚さで分布するところが多い。

土質的には、岩塊混じり粘土質砂礫からなる。礫は硬軟が入り混じった頁岩を主とするもので、 ϕ 数 cm ~ 数 10cm 程度の亜角から亜円礫が主体となる。マトリックスに赤茶色を呈する粘土分を多く混入する。表層付近の堆積状況はルーズで、急斜面域では表層崩壊が発生しやすい状況にある。

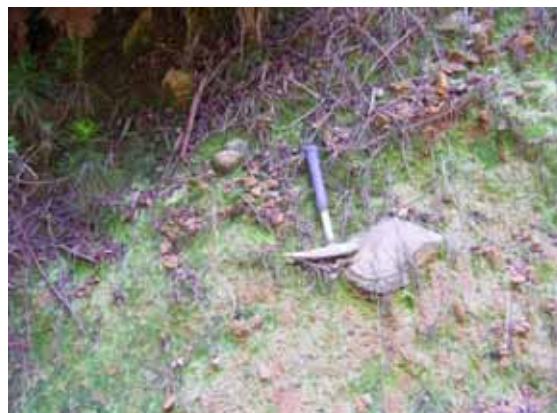
写真 20 崩積土露頭

粘土質砂礫。構成礫は円礫状であるが、現地性の風化礫である。

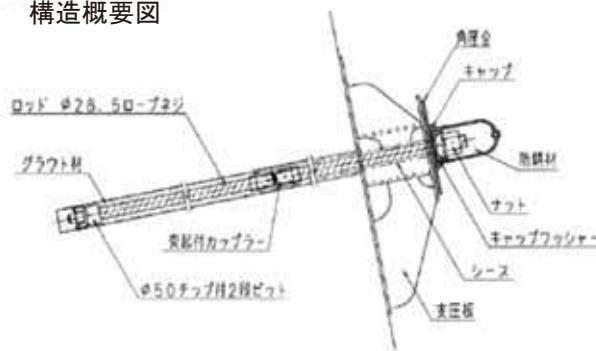
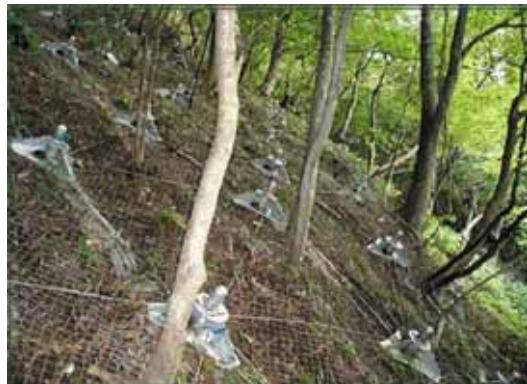
図21 ノンフレーム工法構造概要図（左）
および標準配置図（右）

構造概要図

標準配置図（例）

斜面崩壊に対する対策工は様々な工法があり、地形・地質・崩壊形態等に基づき適切な工法を選定する必要がある。当地の崩壊は、崩壊深度が比較的浅いことや斜面の傾斜が急であるが特徴である。樹木の伐採や地形変換を出来るだけ少なく（森林土壤を除去しない）し残土処理しないこと、景観等を考慮した工法が望まれ、ノンフレーム工法のような自然環境を損なわない斜面安定工による対応が妥当と判断する。また、平坦地のり面に対する浸食のような斜面高が限られている崩壊や一部待受け式が採用できる斜面に対しては、擁壁タイプの対策工が適当である。景観や施工性を考えれば、カゴ枠による対応が妥当である。

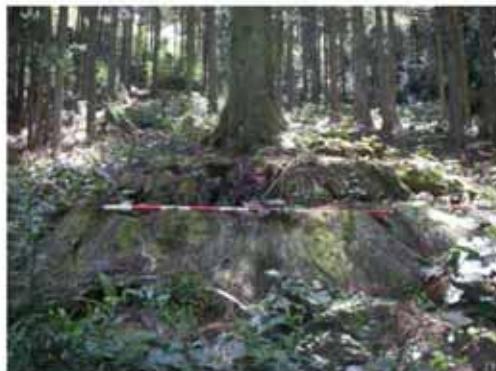
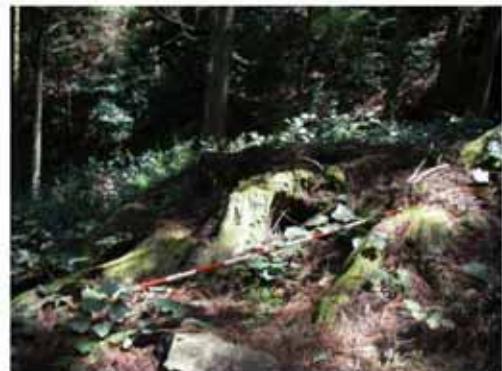
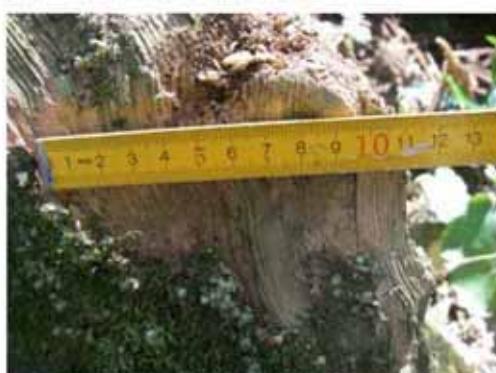
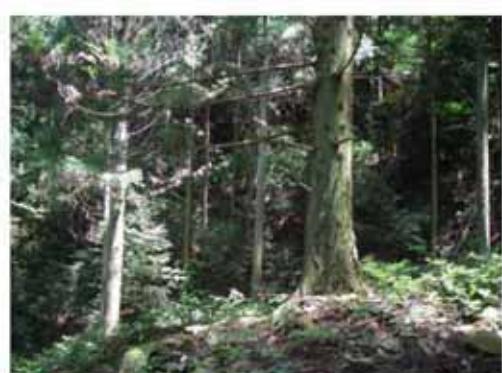
写真22 「ガラクの大杉」の現況

斜面下側から撮影
撮影年月日：平成21年4月23日

斜面横側から撮影
撮影年月日：平成21年4月23日

切り株の年輪
撮影年月日：平成21年4月23日

切り株上部のスギ大木
撮影年月日：平成21年7月14日

ガラク谷では、崖錐が厚く堆積し、下部には湧水がみられ不安定で危険な斜面であった。現況でスギ・ヒノキ植林となっており、広範囲において土壤浸食が認められ、遺構に対する影響が甚大である。危険木としては、浸食のため浮き根状態になったスギが確認された。遺構保全のためには、浸食を食い止めるよう危険木・障害木に対する早急な対策を講じる必要がある。また、ここでは「ガラクの大杉」と呼ばれる巨樹の切株が残されている。遺構の最上部付近、斜面方位N 15° W、傾斜25～30°の崖錐に位置している。切株直径は約250cmで、10cm幅内の年輪を計測したところ58年であった。この切株の上部直近には、樹高16m、直径60cm程のスギの大木が生育しており、「ガラクの大杉」（切株）に代わる次世代のスギ大

「ガラクの大杉」は、樹齢にして約700年は経過しているものとみられ、等妙寺の創建期の頃からの歴史を刻む切株として非常に貴重なものである。したがって、樹脂で固める等の処置を施し、断片でも後世に残すべきものと考える。また、石碑等で位置を標示し、記録する事が大切であろう。

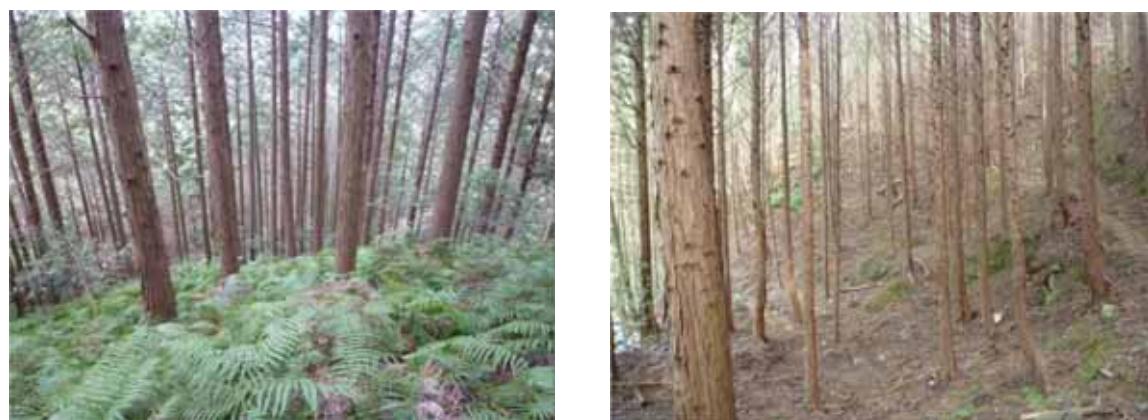
写真23 ヒノキ林内の下層植生（ウラジロ）と侵食の状況

史跡内の約61haの森林では、ヒノキやスギなどを植栽後、定期的な除間伐などの手入れを実施した形跡は認められず、写真23に示すように、大部分のヒノキ林では、土壤侵食が発生している。

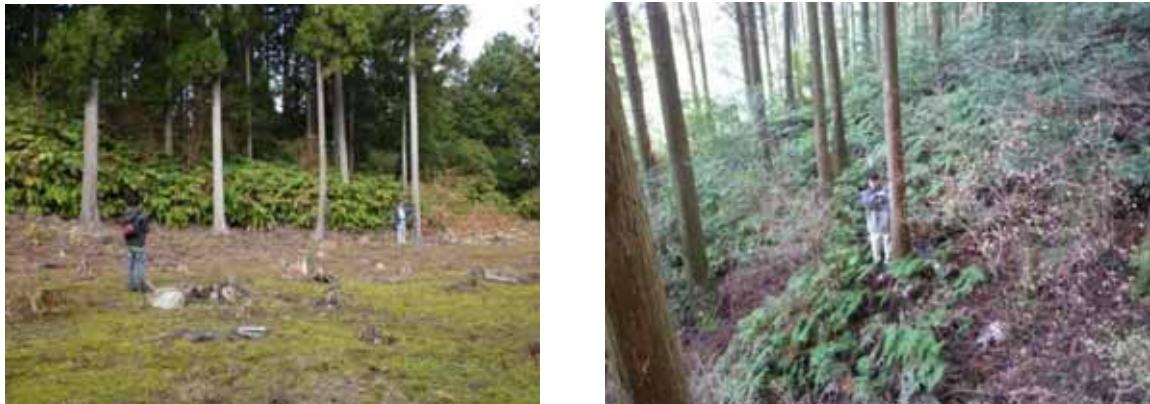
写真 26 立木の形状比の測定

形状比（樹高／胸高直径）は、胸高直径を輪尺で、樹高をブルーメライスで測定し求めた。その値は 70 ~ 100 程度であり、図 30 に示すように、適期に手入れをした森林内の形状比 70 ~ 80 に比べると著しく大きな値を示している。この値が大きくなると風や雪に対する抵抗力が弱くなり、立木の幹折れや倒壊の恐れの確率が高くなるので、史跡に大きな影響が出ることは容易に予測できる。

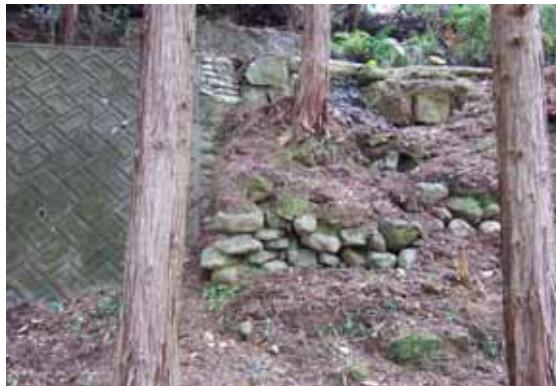
写真 28 参道沿いの石積みとコンクリート擁壁

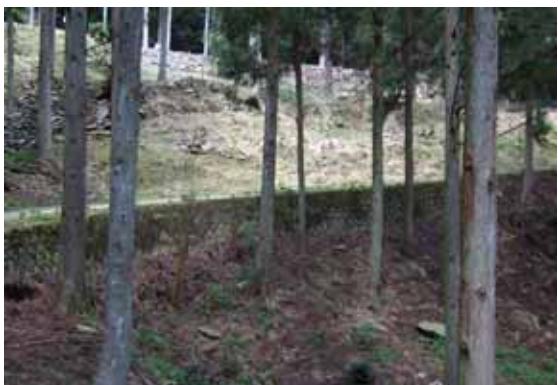
写真 31 林道法面の擁壁

現等妙寺境内地は、史跡内で唯一の宅地であり、寺の建物には、庫裡のように現近代的なものも存在する。また、石碑、境内内の路灯なども見受けられる（図29）。境内地内の植栽については、地下の状況把握がなされていない現状からすれば、根茎の影響などが懸念される。参道や中心域においては、仮設の倉庫や作業小屋（写真29・30）があり、コンクリート擁壁（写真31）やヒューム管（写真32）、用水路などの人工物が存在している。また、有効な要素とした樹林環境についても史跡内のはほとんどはスギ・ヒノキ植林による人工林であり、適切な管理がなされなければ、史跡の保護には有益となりえない。林道及び作業道は、表流水の供給問題などから遺構の損壊を引き起こす要因（写真34）ともなっており、有効活用を考える以上に史跡に対する影響が甚大である。

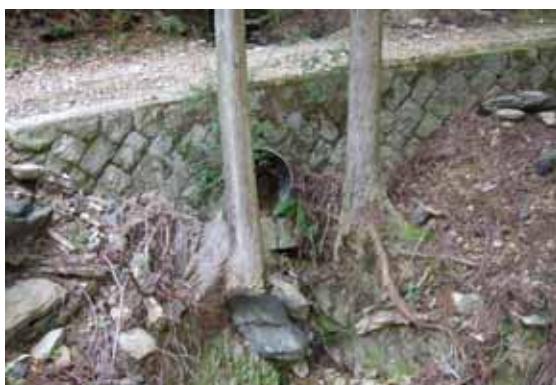
写真 32 ヒューム管

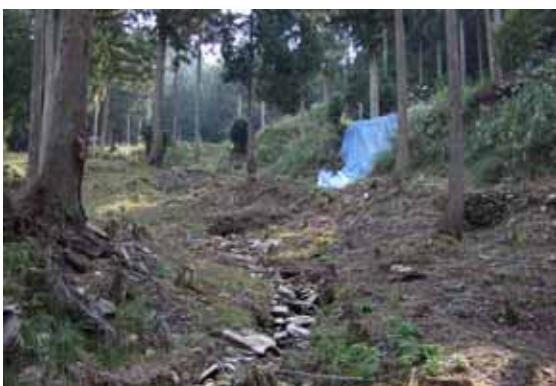
写真 34 台風時に崩壊した平坦部法面の保護状況

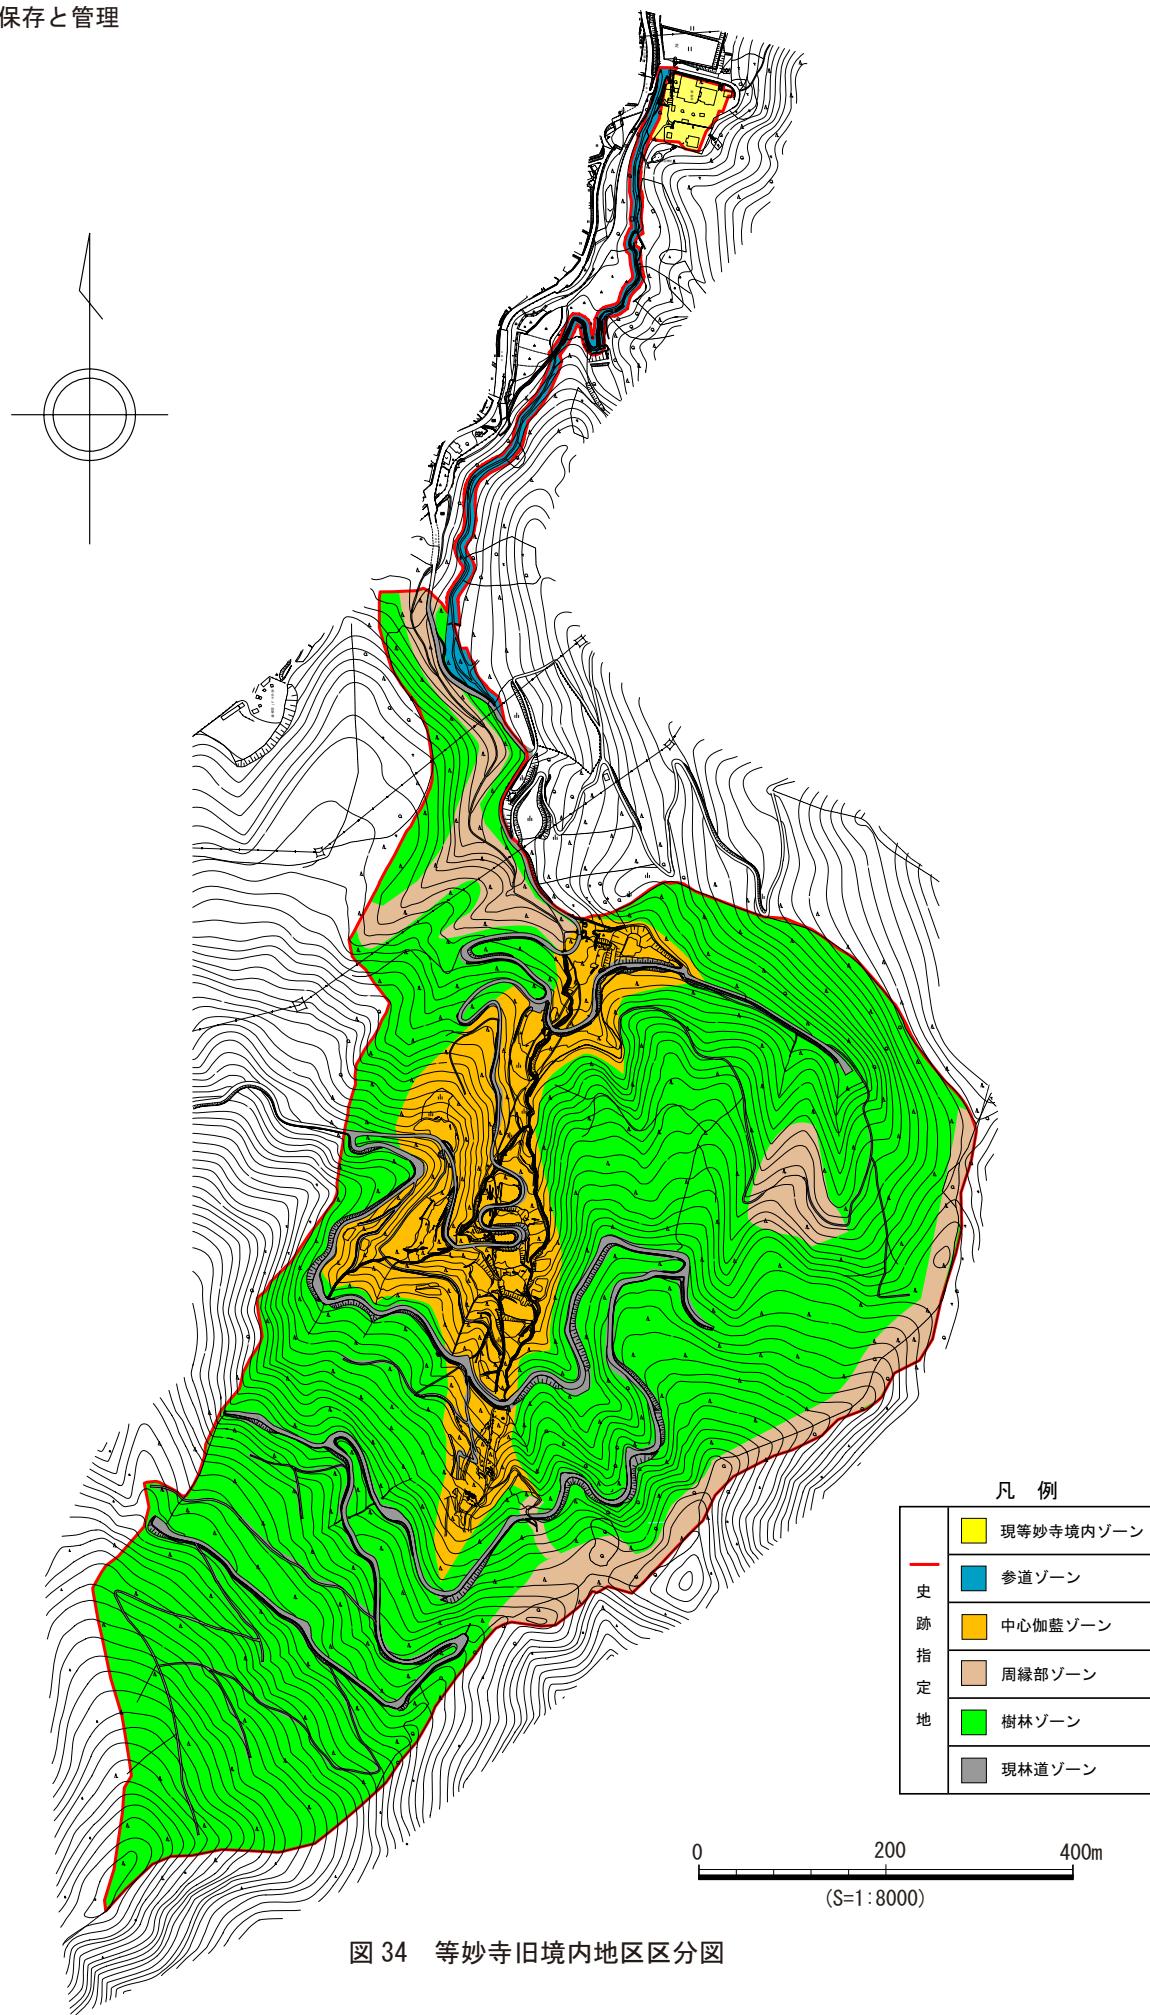
図 34 等妙寺旧境内地区区分図

等妙寺旧境内は広大な面積を有していることから、土地利用の状況や現状に基づいた適切な地区区分を行ったうえで、それぞれの状況に応じた保存管理方法について検討していく必要がある。よって、史跡の本質的価値である遺構を基準に、立地する地形や周囲の環境といった点を考慮し、次のように区分した。（図34）

ここでは、植生管理のための地区区分を行った。地区の区分においては、後述する第3章第3節第1項で示されている地区区分（図34；p78）をベースに、さらに地形を緩傾斜地、急傾斜地、平坦部、谷川沿いに分類し、各地区の状況に応じて検討を加えた。

1. 地区区分（図34、表17・18）
