鬼北の足跡を辿る【第3回】

「客殿・庫裏一体建築による本坊建物」

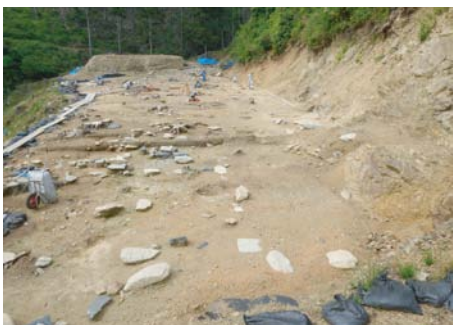
本坊跡の発掘調査状況 (平成28年度撮影)

発掘調査、整備中の国史跡等妙寺旧境内にスポットを当て、皆さんにぜひ知っていただきたい魅力、見どころを紹介していく「鬼北の足跡を辿る」。今回は、寺院の中核と伝わる平坦部Aで検出された本坊建物跡を取り上げます。

本坊建物は南に正門をもつ南北四間×東西六間の客殿、南北九間半×東西五間半の庫裏を備えた、客殿・庫裏一体建築による建物であったことが分かりました。「客殿」とは、客をもてなしたり、儀式儀礼を執り行う建物、「庫裏」とは、台所などを備えたいわば住職のプライベートな建物で、これらが一つの建物として建てられていたという事です。このような客殿・庫裏一体建築は江戸時代に流行した建築様式とされていますが、等妙寺旧境内は戦国時代の1588年に焼亡したことが文献などから分かっていますので、少なくともそれ以前に建てられたといえるでしょう。江戸時代以前に建てられた客殿・庫裏一体建築として非常に貴重な例と言えます。

また、柱と柱の間隔は6尺5寸(約195センチメートル)の京間を採用し、礎石の配列には一間半や半間といった半端な柱間が見られます。こうした建築上の特徴は、技術・文化の先進地である京都でも応仁の乱(1467～1477年)以降、すなわち15世紀第4四半期以降に見られるとされています。

本坊建物の建築された時期は出土した備前焼や中国産陶磁器の分析から15世紀末から16世紀前半頃を想定しています。京都で応仁の乱(1477年)以降、15世紀後半頃に見られる建築様式が、地方の等妙寺旧境内において非常に早い段階に採用されている点は注目できます。
